流入負荷の高い浄化槽の水質改善事例 —原因究明調査及び水質改善への取り組み状況について—

公益財団法人鹿児島県環境検査センター 検査部長 野元俊彦

今回は、流入負荷の高い浄化槽の原因究明調査及び水質改善の取り組み状況について報告する。

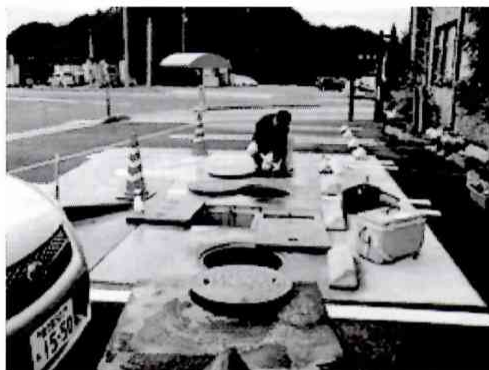
図-1 全体状況

- ・夾雑物除去槽第1室のスカムは、油脂類の堆積が多い。
- ・保守点検業者が対応されたが、使用開始後1年8ヶ月経過しているが清掃が実施されていないため、効果が認められない。この地区はし尿処理場の投入制限との関係もあり、清掃が実施されていない。
- ・夾雑物除去槽第1室流出水(循環水量や移送水量に影響されるが以後「原水」と言う。)と処理水のBODに差がなく、ほとんど処理効果がない。
- ・処理水のBODは320mg/Lであり、基準の16倍と高い状況である。
- ・臭気があり、蓋を開けるとかなり気になる。

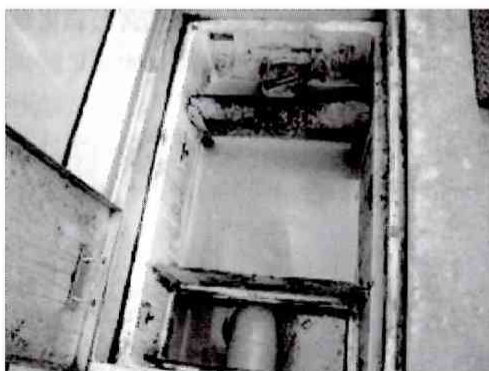
図-2 グリストラップ

- ①一度も清掃を実施していないので、清掃を実施してから経過をみる。
- ②グリストラップの定期引き抜きを実施する。

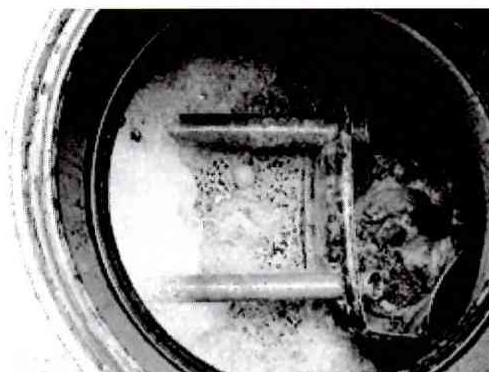
図-3 夾雑物除去槽

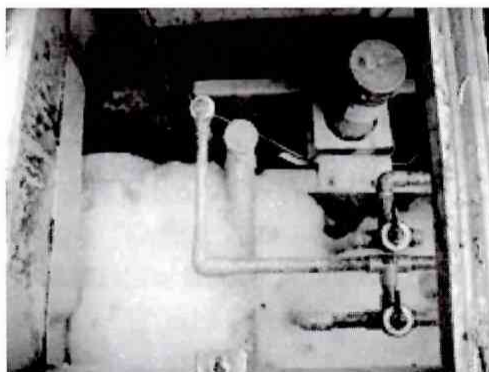
図-4 担体流動生物濾過槽

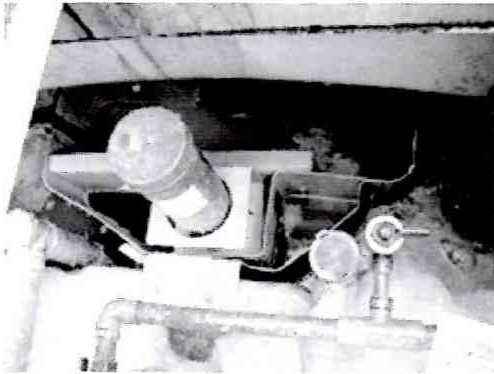
図-5 消毒槽

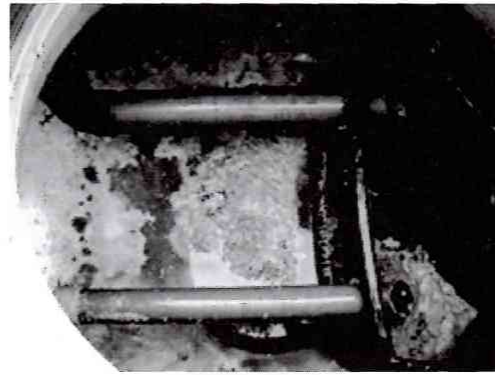
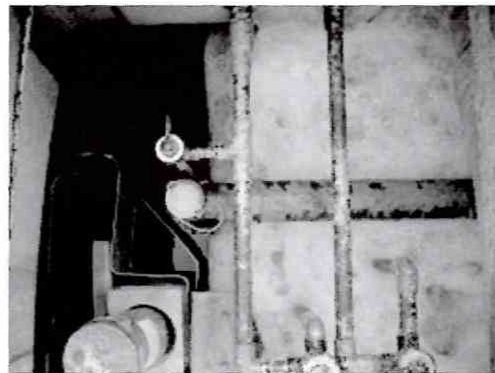
図-7 夾雑物除去槽

図-8 担体流動生物濾過槽

- ・清掃を平成23年1月13日に実施。
- ・処理水のBODは12月の320mg/Lから250mg/Lとやや低下し、臭気も下がったようであるが、水質基準より相当高い。
- ・シロップ等の処理の継続、およびグリストラップの定期引き抜きの継続をお願いした。

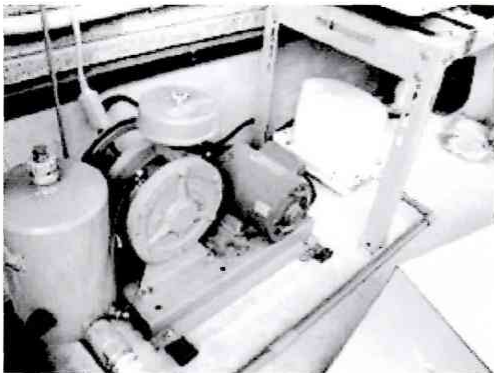
図-6 ブロワの状況

④ブロワの風量をアップする。

- ・すでに80L/分のブロワを増設しているが、さらなる風量増加の検討し、経過を見ながら段階的に改善を図ることとした。

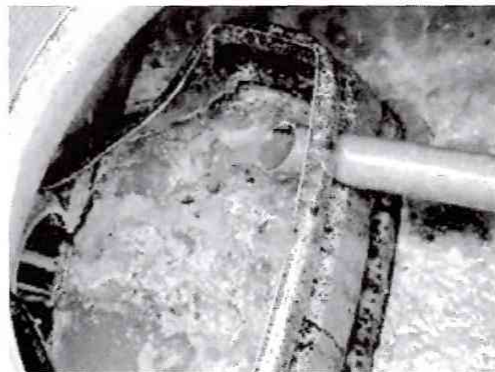
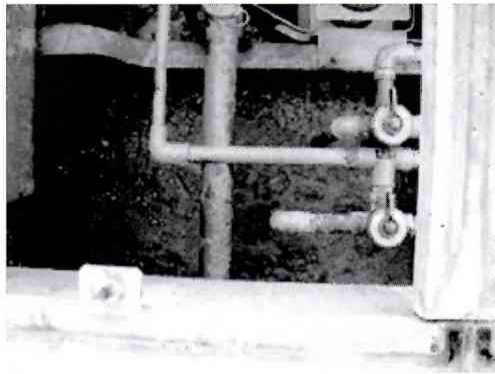
- ・水質にほとんど変化がない。
- ・増設の80L/分のブロワが、逆洗側に接続し

図-9 夾雑物除去槽

図-10 担体流動生物濾過槽

であるため常時移送あり。(1.5L/分)
 ・常時循環は停止中。

・80L/分のブロワでは、ほとんど効果が無いことから、さらに微生物を活性化させるため、風量を増やす。算定で倍の大きさの浄化槽が必要との結果とブロワへの負荷も考慮し、現在設置してあるブロワと同等の250L/分のブロワの増設を提案した。

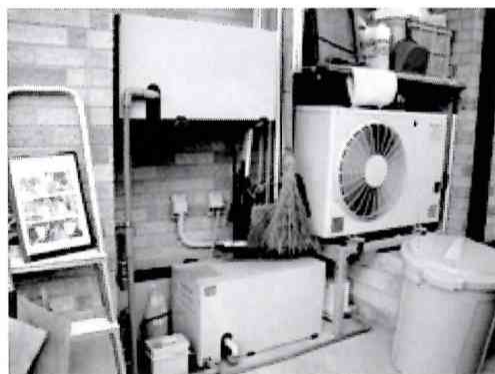
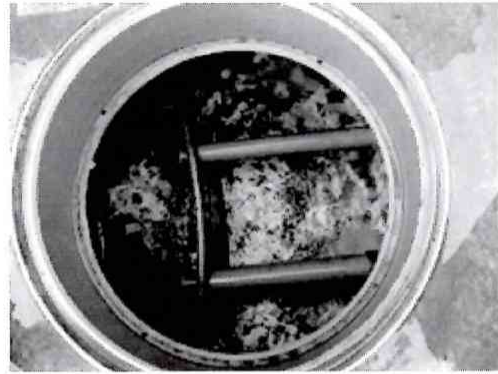
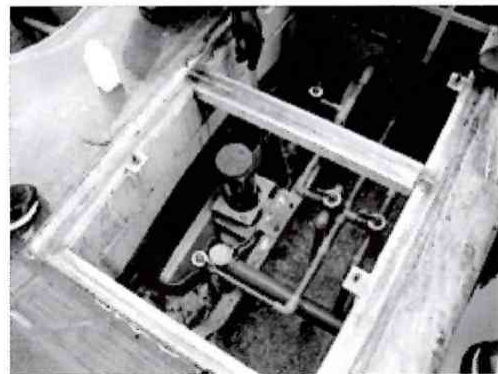
図-12 夾雑物除去槽

図-13 担体流動生物濾過槽

・6月初旬, 250L/分のブロワを散気側に増設し, 2台同時運転へ変更した。

・担体流動槽上部のDOが増加した。
 ・増設の効果もあり, 処理水のBODが83mg/Lに低下した。
 ・処理水槽にスカムが浮上していることから, 常時循環をセットした。

図-11 1台増設の状況

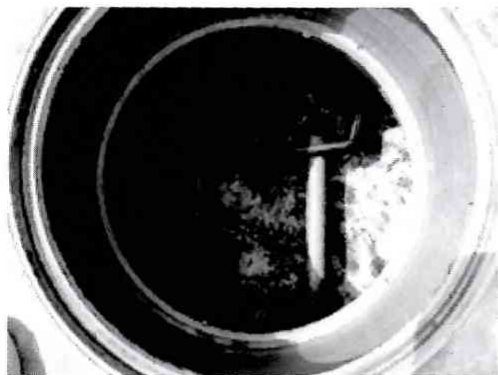
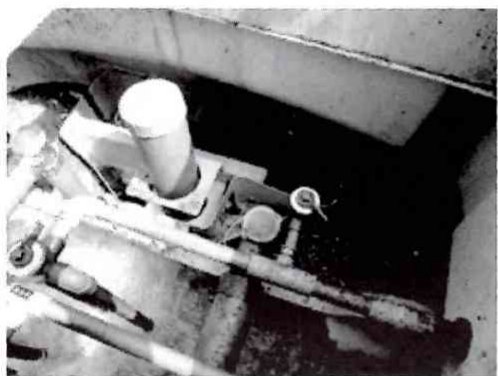
・空気量を増やしたことにより臭気は無くなった。
 ・処理機能も向上しているが, それにより処理水槽に多量のスカムが浮上してきている。濾過部底部より逆洗された状態で80L/分のブロワを増設しているため, 濾過部が機能していないためと思われる。

図-14 夾雑物除去槽

図-15 担体流動生物濾過槽

よって、濾過機能を高めるため、空気量の低下にはなるが80L/分のブロワを止めることとした。

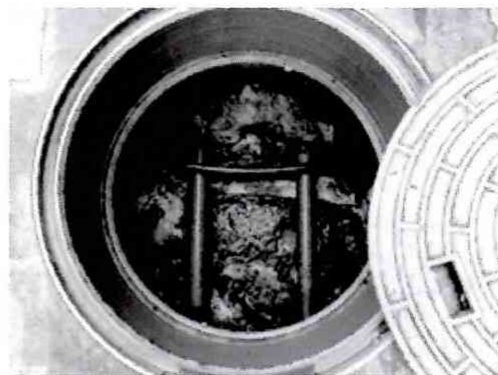
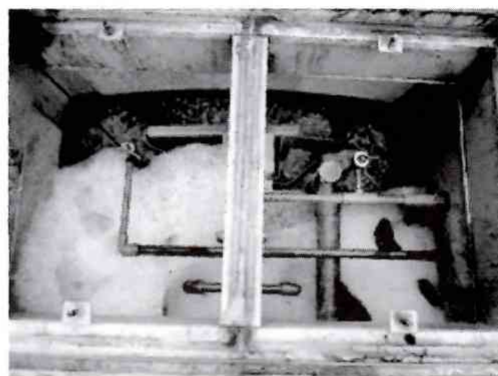
図-16 夾雑物除去槽

図-17 担体流動生物濾過槽

- ・判定「ハ」 流入負荷過多, スカム流出, 水質悪化要改善
- ・前回80L/分のブロワを止めたが, 臭気が出るようになったということで, 再度稼働させてあった。
- ・多量の堆積汚泥およびスカムの浮上が認められた。
- ・処理水槽にも多量のスカムが浮上し, 流出している状況であった。

- ・前回清掃から10ヶ月ではあるが, 上記状況から清掃が必要と判断し, 早めの清掃依頼をお願いする。

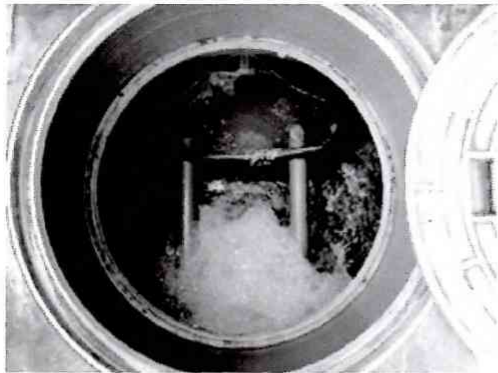
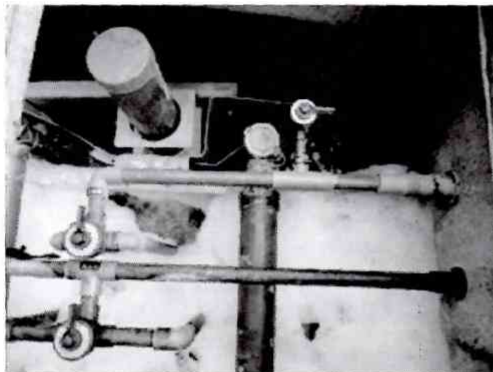
- ・清掃を平成23年11月17日に実施した。
- ・今までの改善と清掃を実施したことにより, 処理水BODが50mg/Lとなった。
- ・流入変動が少ない施設であるので, 濾過部の機能は低下するが, 濾過部からの常時逆洗運転で様子を見ることとした。
- ・逆洗運転での常時返送となるので, 返送量を10L/分程度に調整した。
- ・80L/分のブロワについては, 負荷がかかるので止めた。

図-18 夾雑物除去槽

図-19 担体流動生物濾過槽

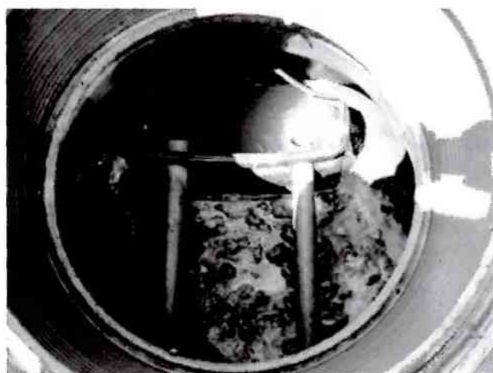
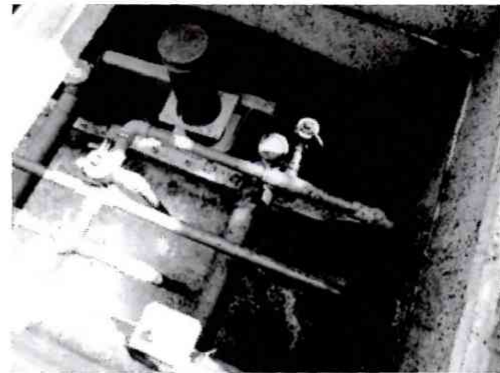
図-21 担体流動生物濾過槽

- ・処理水BODが今までで一番低い16mg/Lとなり, 水質基準の20mg/Lを下回った。

図-20 夾雑物除去槽

- ・発泡もなく, 担体流動槽上部も確認できた。
- ・前回80L/分のブロワについては, 負荷がかかるので止めていたが, 臭気が発生したとのことで, 電源が入っていた。
- ・前回濾過部を常時逆洗し生物処理槽の容積を増やし, 生物量の増加を試みたことが, 良い結果となったと考えられる。

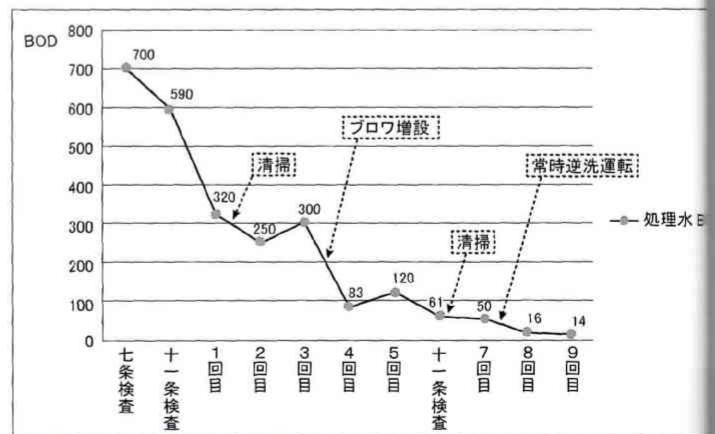
処理水のBODの推移をみると, 7条検査時に処理水のBODが700mg/Lであったが, 最終的に処理水のBODは14mg/Lまで下がり, 良好な処理水が継続して得られていた。

図-22 BODの推移
