### 浄化槽改善事例の紹介

#### 真空式パイプクリーナーを用いた散気管目詰まりの解消方法について

(公財) 鹿児島県環境保全協会 検査部 検査二課  
鹿屋保健所駐在 川上竜二 東村翔太 桧物茂樹

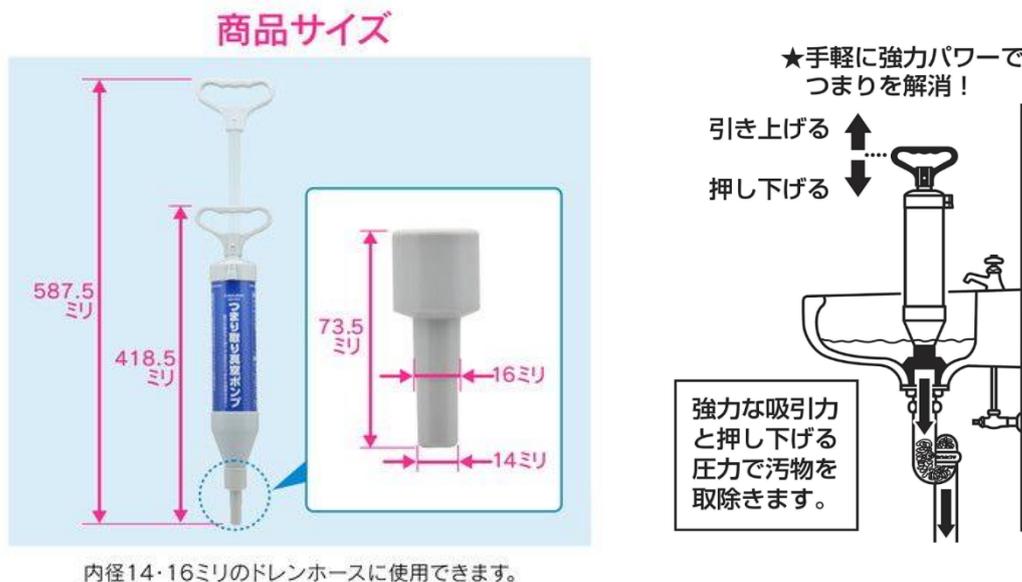
図1 真空式パイプクリーナー

そこで、これらの方法の代わりにより簡便な方法として、流し台やトイレの詰まり解消のために市販されている「真空式パイプクリーナー」（図1）を用いる方法で、散気管の目詰まりが解消できないか検証を行いました。

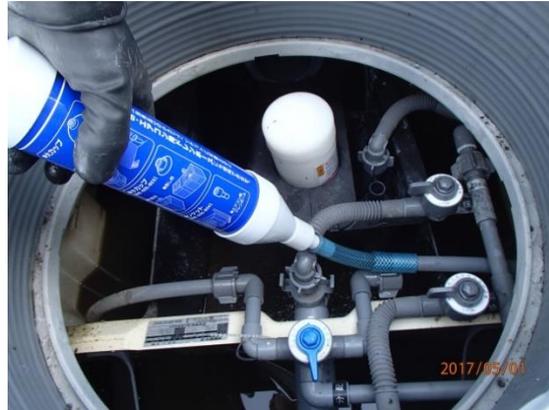
図2 真空式パイプクリーナーの使用状況

図2のように、真空式パイプクリーナーと散気用の空気配管をホースで接続し、10回程度押し引きを繰り返し、散気管の目詰まり解消作業を行いました。

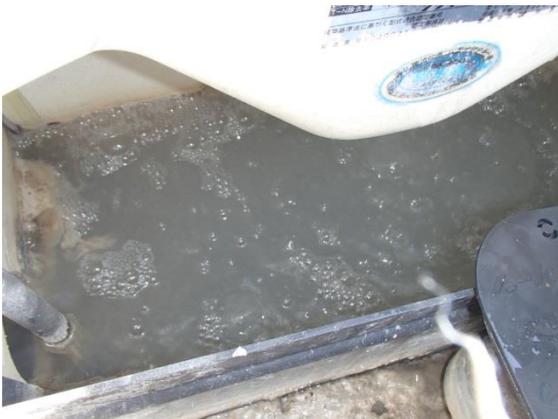
図3及び図4は散気管が目詰まりしている状況です。外観上も空気の吐出が弱く、風量計の値が40L/分と定格風量(60L/分)より低くなっています。図5及び図6は真空式パイプクリーナーによる目詰まり解消後の状況です。外観上も空気の吐出が強くなり、風量計の値も正常値となり、真空式パイプクリーナーによって目詰まりが解消されたことが確認できました。

図3 散気管目詰まり (空気の吐出が弱い)

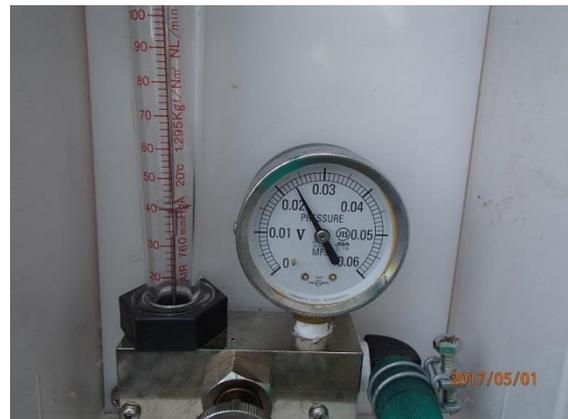
図4 散気管目詰まり (風量低く圧力高い)

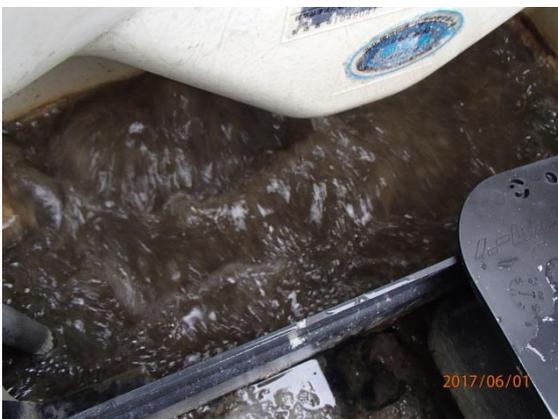
図5 目詰まり解消後 (空気の吐出が正常)

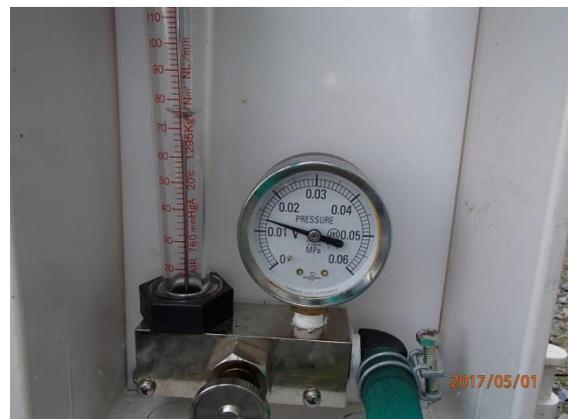
図6 目詰まり解消後 (風量及び圧力正常)

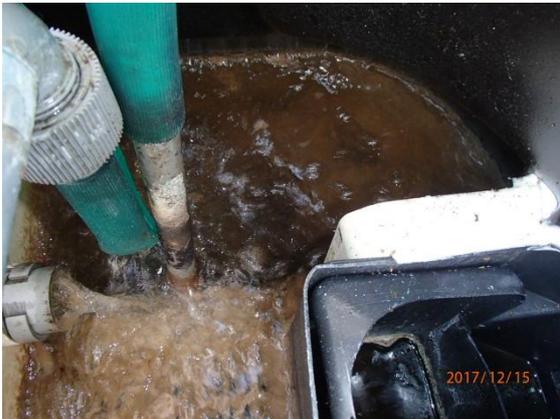
法定検査時に散気管の目詰まりにより水質悪化していた現場において、実際に真空式パイプクリーナーを用いて目詰まりを解消したところ、明らかに吐出風量が増え、溶存酸素量（DO値）の上昇に伴い生物処理が進行したと思われ、1週間後には処理水のBOD値が処理目標水質である20 mg/L以下となり、水質が大幅に改善されました。

図7 検査時のぼっ気状況

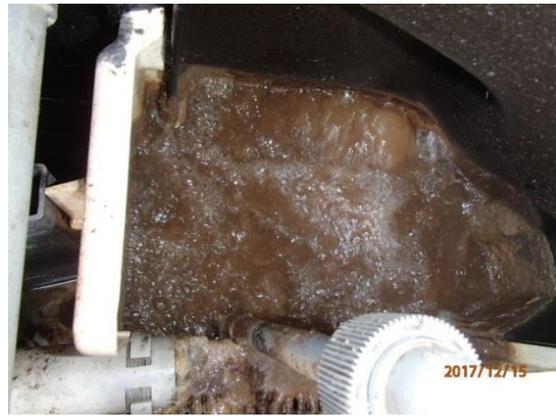
図8 目詰まり解消後のぼっ気状況

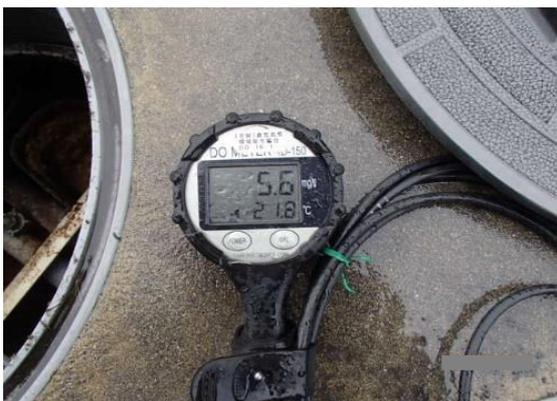
図9 目詰まり解消後のDOの状況

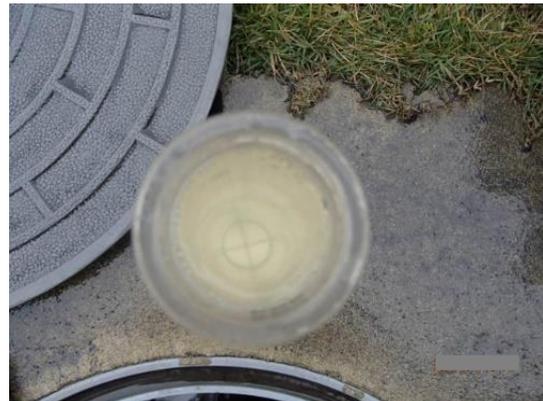
図10 目詰まり解消後の透視度の状況
