浄化槽改善事例の紹介

ドリルポンプを活用したスカム・底部汚泥移送用具の効果について

(公財) 鹿児島県環境保全協会 検査部 検査二課
鹿屋保健所駐在 有馬憲康 東村翔太 桧物茂樹

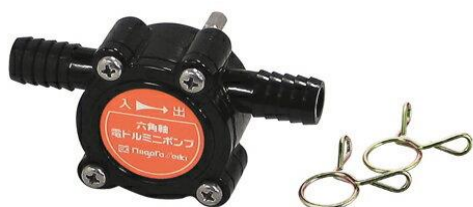
図1 ドリルポンプ

この移送用具の構成は、ドリルポンプ本体（図1）の吸入側にアタッチメント（図2）と延長管（図3）を取付け、ドリルポンプとインパクトドライバーを接続（図4）し、排水側に延長ホースを設け、移送先の一次処理槽へスカムや底部汚泥を移送します。

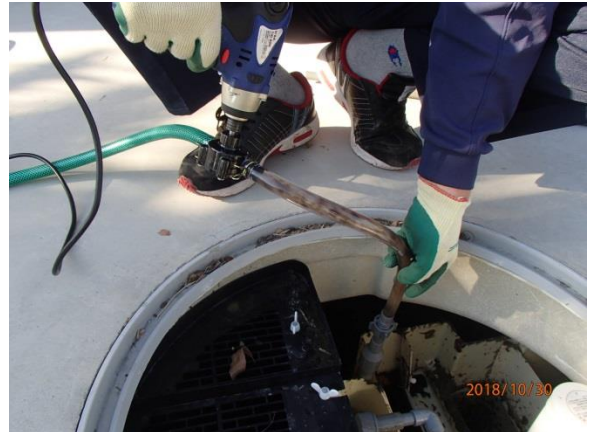
図5 ドリルポンプの使用状況

インパクトドライバーを稼働させるとドリルポンプが回転し、吸引されます（図5）。

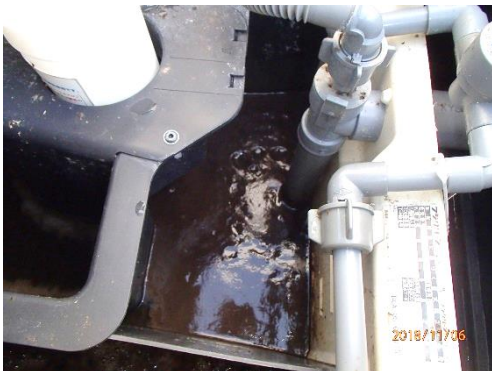
処理水槽に生成したスカム（図6）をこの移送用具を用いて除去すると20秒程度で作業が完了し、詰まることも無く全てのスカムを吸引することができました（図7）。吸引した底部汚泥の性状を図8に示します。この時の移送水量は約14.5ℓ/分であり、ドリルポンプの性能規定値（10～12ℓ/分）と同等程度でした。なお、中型の浄化槽へは吸引側の延長管を延ばせば対応可能です。また、長時間使用する場合はコード式のインパクトドライバーの方が吸引力を持続できます。

図6 改善前（スカムの生成あり）

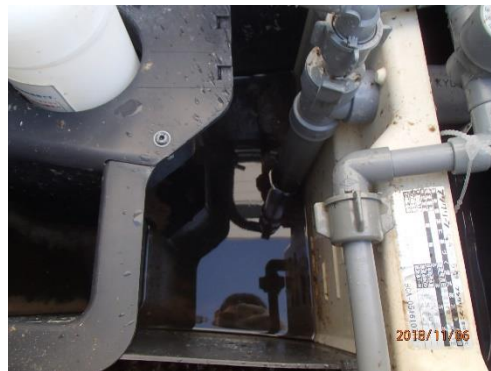
図7 改善後

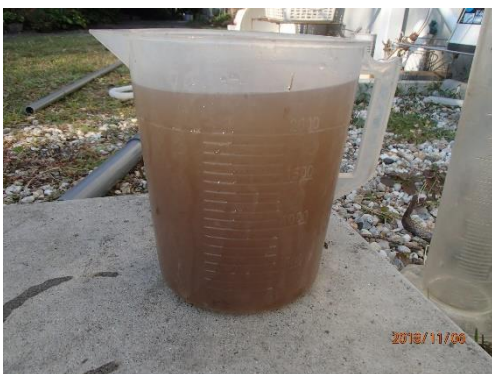
図8 吸引した底部汚泥の状況

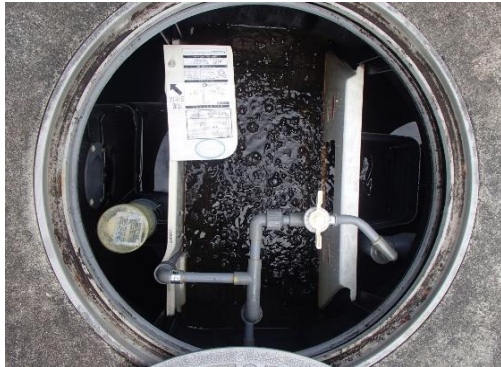
図 9 槽内の状況

散気管が目詰まりしている KGRN 型について (図 9、図 10)、同じくドリルポンプにより散気管内の目詰まり物の除去が可能か検証しました。ドリルポンプは空運転しないよう取扱説明書に記載があることから、散気管内に水を溜めた後吸引を開始しました (図 11)。吸引開始直後は、移送水量は少量でしたが、しばらくすると揚水量が増加しました。

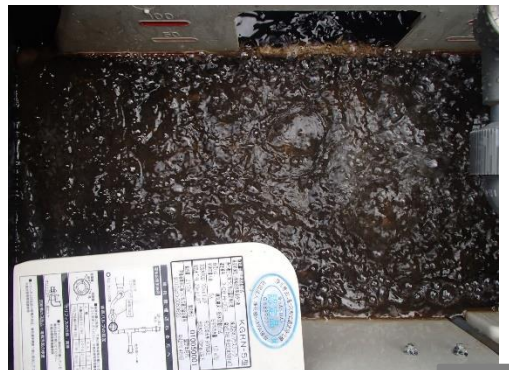
散気管内の異物と水が吸引されるのを目視で確認でき、また、作業前後のブロワーの吐出風量 (有負荷時) 及び圧力は、吸引前が 220ℓ/分、27Kpa (図 13)、吸引後は、600ℓ/分、15Kpa (図 14) となり目詰まりが解消されたことを確認しました。

図 12 吸引後の散気状況

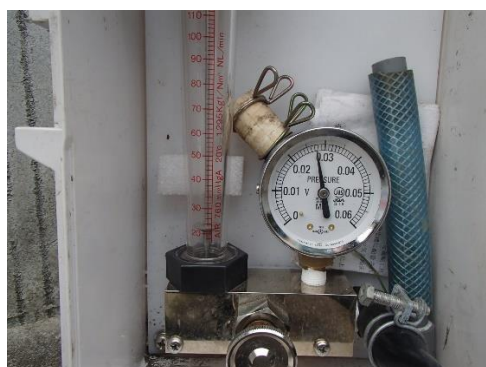
図 13 吸引前の有負荷風量及び圧力
220ℓ/分 (27Kpa)

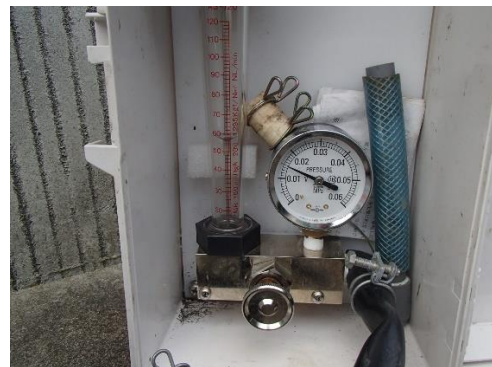
図 14 吸引後の有負荷風量及び圧力
600ℓ/分 (15Kpa)
