# 処理水の性状に着目した水質悪化施設の原因究明フローの構築と早期改善への取り組みについて

公益財団法人鹿児島県環境保全協会 ○中島 進 大町 盛一郎

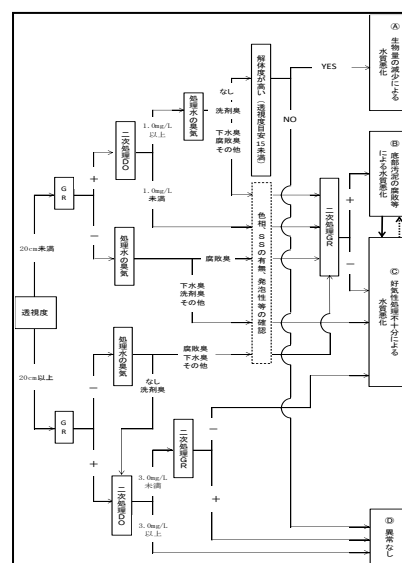
図-1 フロー

原因究明フロー（以下、「フロー」という。）の基本的な考え方は、透視度が高くても腐敗臭や下水臭が残存している場合は、BOD 値が高く、透視度が低くても無臭であれば BOD 値は低いという経験則に基づいている。図-1 にフロー図を示す。フローの流れは次のとおりである。

- (1) BOD と相関が高い指標から順次分岐していく。BOD と相関が高い指標として透視度<sup>1)</sup>、臭気<sup>2)</sup>、DO 等があり、中でも透視度が最も相関が高く、次いで臭気の有無・種類、そして DO と考えらえる。臭気の有無・種類の判断は個人差が大きいため、臭気と合わせて好気処理が十分に進行しているか否かを判断する重要な指標として GR を用いている。
- (2) フローに従い、処理水と二次処理槽内水の各指標値を比較することで、水質悪化の要因を、①生物量の減少による水質悪化、②底部汚泥の腐敗等による水質悪化、③好気処理不十分による水質悪化、④異常なしに

①生物量の減少による水質悪化、②底部汚泥の腐敗等による水質悪化、③好気処理不十分による水質悪化、④異常なしに

大きく分類することが可能となる。

フローの最大の利点は、透視度、GR、臭気、DOの4つの指標から、水質悪化の要因を大きく3つに分類し、主原因を特定できることである。表-1に水質悪化の分類毎の処理水と二次処理槽内水のそれぞれの指標値の目安を示す。

している（表中の矢印）。診断結果から該当する異常をチェックし、表中の改善策を保守点検業者に情報提供する。図-1のフローと表-3のチェック表は互いに連結しており検査員が現場で簡単に使用できるようにA4サイズ1枚の原因究明調査票となっている。

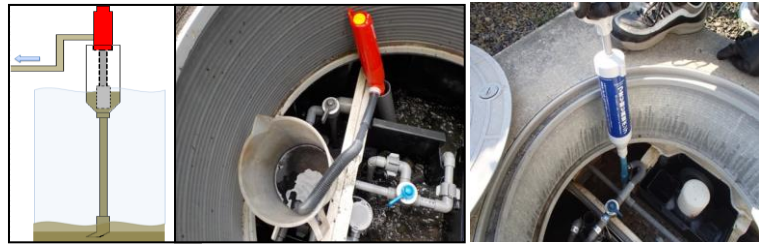
写真-1 簡易汚泥移送装置

①、②、③に分類された水質悪化施設における改善前後の各指標値、改善策、及び改善までの期間の一例を表-5に示す。改善前後で、臭気、GR、ORPともに変化していることが分かる。フローを活用すれば、②と③が分類可能になるため、今まで見落とされていたと思われる底部汚泥の腐敗等による水質悪化の改善が期待される。表-6に、底部汚泥の腐敗による水質悪化施設の二次処理槽内水と処理水の各指標値の差異を示す。（社）山形県水質保全協会から、エアリフトポンプ型底部汚泥移送装置を使用し、水質が改善された事例<sup>3)</sup>の発表がなされたが、当協会においても同様に簡易汚泥移送装置（写真-1）を作成し、検査時に検査員が汚泥移送を実施、または

保守点検業者に当該装置を紹介することで水質悪化の未然防止を助言している。また、©の主原因では散気管の目詰りが多いため、真空式パイプクリーナー（写真-2）による改善方法を保守点検業者に紹介し散気管目詰りの未然防止を助言している。

写真-2 真空式パイプクリーナー

主原因(型式)	①生物量の減少	②底部汚泥の腐敗等		③好気処理不十分
	過ぼっ気(HS)	底部汚泥(XE)	ろ過部閉塞(CS)	散気管目詰まり(CE)
改善前	BOD(mg/L) 42	31	37	34
	透視度(cm) 2.5	12	30	13
	GR(処理水) +	-	-	-
	GR(二次処理) +	+	+	-
	臭気(処理水) ほぼ無臭	腐敗臭	腐敗臭	腐敗臭
	ORP(処理水) 190	-220	-250	-230
改善策	タイマーによる間欠運転	簡易汚泥移送装置により底部汚泥を移送(写真1参照)	ろ過部をステンレスパイプでエアブロー	真空式パイプクリーナーによる通し(写真2参照)
改善後	BOD(mg/L) 14	10	2.9	14
	透視度(cm) 20	30<	30<	30<
	GR(処理水) +	+	+	+
	GR(二次処理) +	+	+	+
	臭気(処理水) ほぼ無臭	ほぼ無臭	ほぼ無臭	ほぼ無臭
	ORP(処理水) 170	-150	-100	50
改善期間(日)	13	12	19	7
